## Transbordamento das águas do rio Doce na área urbana de Colatina / ES em dezembro de 2013

**Abstract.** This paper main objective is to evaluate, map and quantify the impact of flooding in december 2013 in the urban area of the municipality of Colatina in the state of Espírito Santo, Brazil, the right margin on Avenue Beira Rio who went through a process of expansion with embankment of the bank of the Doce river. The results showed that 2.58 km<sup>2</sup> of urban area was flooded, affecting partially sixteen neighborhoods located along the main channel of the Doce river. And that along the Avenue Beira Rio hove to flood 0,18km<sup>2</sup> reaching diverse urban facilities.

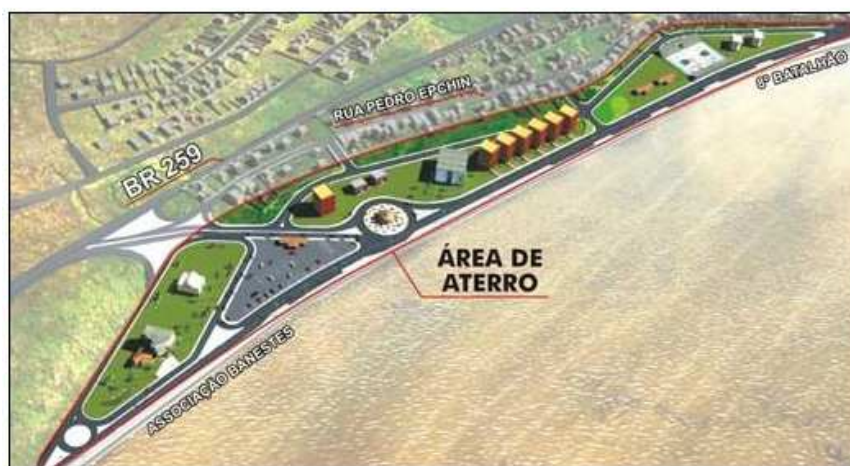
Relevante destacar como as inundações há anos tem impactado parte importante da área urbana, sobretudo os locais em que se concentram os principais equipamentos de gestão municipal, a prefeitura implementou uma obra de Enrocamento da Av. Beira Rio (Figura 2), aterrando parte da margem direita, com intuito de alocar os principais equipamentos públicos como fórum, câmara de vereadores, rodoviária, pronto socorro e a própria sede municipal, conforme projeto e entrevista com técnicos municipais.

Figura 2. Projeto do enrocamento da Av. Beira Rio em Colatina – ES, margem direita do rio Doce.  
Fonte: Prefeitura Municipal de Colatina.

O respectivo projeto foi executado com 2,00 m de cota topográfica afora do estipulado, o que além de inviabilizar a instalação destes órgãos na área, culminou com a implantação da obra estruturante que energiza a corrente do rio para a margem esquerda, potencializando a inundação.

Localizado no bairro Colatina Velha, a obra da Av. Beira Rio avançou sobre o rio Doce cerca de 160,00 m, onde foram lançados cerca de 90mil m<sup>3</sup> de pedra e 500 mil m<sup>3</sup> de areia do próprio leito do rio. Todavia, a obra não foi capaz de deter a inundação de dezembro de 2013 (Figuras 3 e 4), levando a medidas críticas de evacuação da área, pois a avenida não possibilitava o acesso a ES-259, isolando a área urbana central do Município pelo acesso rodoviário.

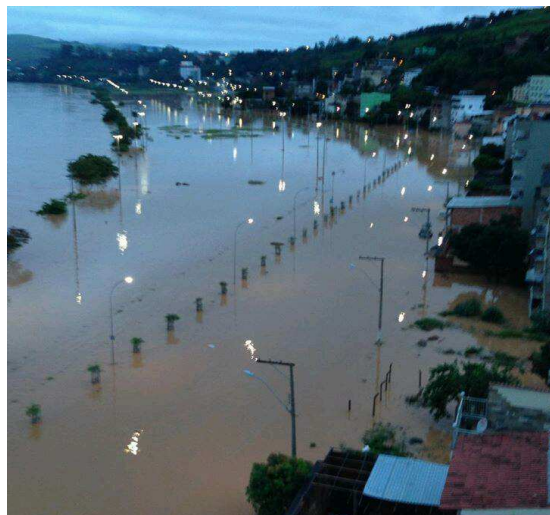
Figura 3. Av. Beira Rio durante a inundação  
Fonte: Google Imagens. Junho de 2014
