ESPAÇO URBANO DE PORTO UNIÃO - SC: ESTUDO DE CASO SOBRE IMPERMEABILIZAÇÃO COM FOTOS AÉREAS ADS40

Jerusa Tonete Felde ¹
Cristian Whitman Bueno da Silva Reinelli ²
Paulo Costa de Oliveira Filho ³

Universidade Estadual do Centro-Oeste / UNICENTRO-PR
Departamento de Engenharia Ambiental
Caixa Postal 21 – 84.500 - Irati - PR, Brasil

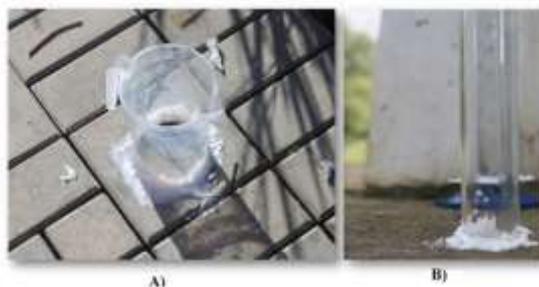
grande discrepância de índices destas permeabilidades entre grupos de ocupação, como estradas, calçadas e solo exposto. Para determinar os valores de permeabilidade foram utilizados 2 cilindros graduados, um com área basal menor para superfícies homogêneas e outro com área basal maior buscando abranger uma maior área de permeabilidade. Os cilindros foram devidamente alocados sobre as diferentes superfícies e isolados para impedir o vazamento de água. A seguir foi adicionado água continuamente pelo período de 5 minutos para a manutenção do nível dentro de cada recipiente sendo quantificado o volume de água infiltrada. Após estes processos foram anotados os valores, e calculada a quantidade de água que permeou em cm^3 por cm^2 de área basal. Tomando-se o cuidado para que as áreas estivessem em condições naturais de chuvas, sem apresentar saturação por umidade. Os instrumentos dos ensaios estão representados na figura 2.

Figura 2. Instrumentos utilizados nos ensaios de permeabilidade, para área basal maior buscando compreender uma maior área para a permeabilidade (Figura 1-A) e outro para área basal menor para superfícies homogêneas (Figura 1-B).

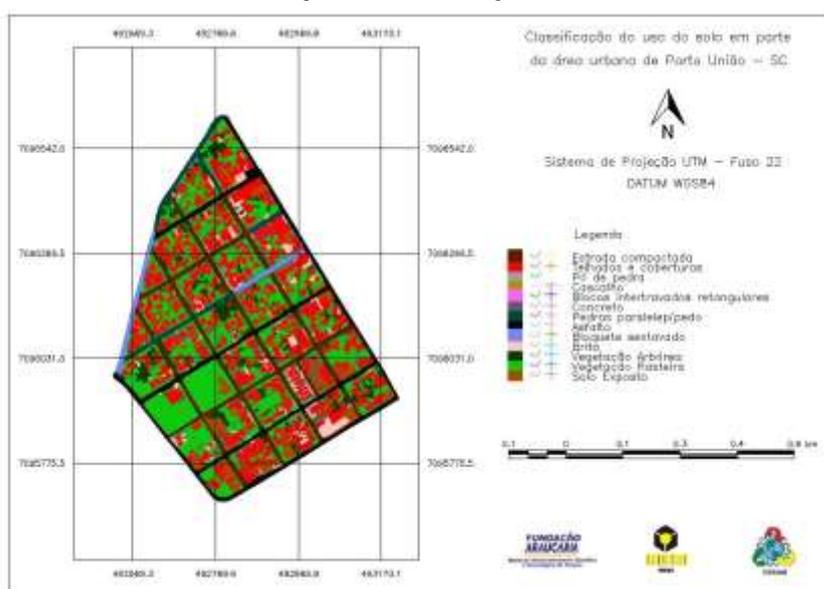
Após os trabalhos de interpretação e classificação do uso e ocupação do solo urbano, foram obtidos os valores por área em m² e em percentual para as classes pré-definidas apresentadas na tabela 1 e distribuídas espacialmente no mapa temático da figura 3.

Figura 3. Mapa da classificação do uso do solo na área do estudo.

A interpretação das fotografias digitais de alta resolução permitiu um nível de detalhamento bastante alto dos diversos materiais componentes da estrutura urbana, proporcionando um resultado espacial bastante confiável. A distribuição espacial das classes além das taxas de ocupação do solo urbano, permitem estudos de permeabilidade do solo, de grande utilidade à gestão da urbanização como também ao planejamento de escoamento e drenagem até o gerenciamento de áreas sujeitas à inundação.

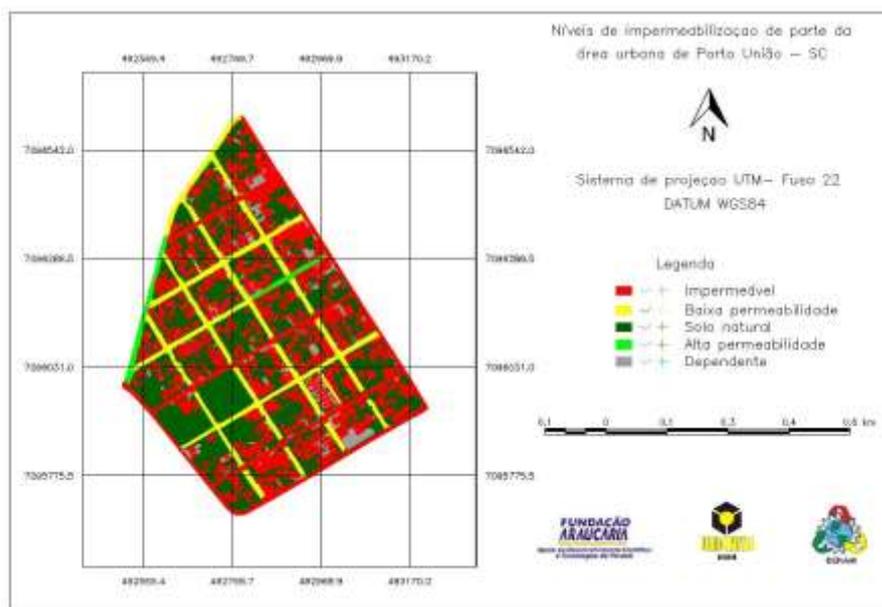
Os valores apresentados para a classificação são discriminados a partir dos testes de campo, utilizando-se a mesma metodologia, e desconsiderando outros coeficientes de influência, tais como escoamento superficial e tempos mais prolongados de exposição ambiental e sujeitos à influência da chuva e vento, assim como a declividade. Dentre as classes representadas na tabela 2 algumas possuem características semelhantes na capacidade de permeabilidade de água, sendo classificadas nos grupos como Impermeável, baixa permeabilidade, alta permeabilidade, solo natural e dependente do meio. Cada uma com suas capacidades, conforme listadas abaixo na tabela 3, e especificadas no mapa temático (fig. 4).

Figura 4. Níveis de impermeabilização em parte da área urbana de Porto União - SC.

Classe	Valor Lógico	Valor Analisado (cm ³ /cm ²)	Nível de permeabilidade
Asfalto	0	0	Impermeável
Coberturas	0	0	Impermeável
Concreto	0	0	Impermeável
Pedras paralelepípedo	1	1	Baixa permeabilidade
Pó de pedra/ Estradas compactadas	1	1	Baixa permeabilidade
Blocos intertravados retangulares	2	10,5	Alta permeabilidade
Bloquete sextavado	2	10,5	Alta permeabilidade
Solo exposto	3	4,3	Solo natural
Vegetação arbórea	3	4,3	Solo natural
Vegetação rasteira	3	4,3	Solo natural
Brita	Dependente		Dependente
Cascalho	Dependente		Dependente
