Análise espacial do reservatório de Itaparica dos anos 1978 e 2014

Ana Lúcia Bezerra Candeias¹
João Rodrigues Tavares Júnior¹
Luiz Filipe Campos do Canto¹
Günter Gunkel²
Renan Dozzo Farias¹

¹ Universidade Federal de Pernambuco - UFPE
CEP 50740-530 - Recife - PE, Brasil
analucia@ufpe.br
{joaoufpe, luizfilipecc}@gmail.com
renandozzo@hotmail.com

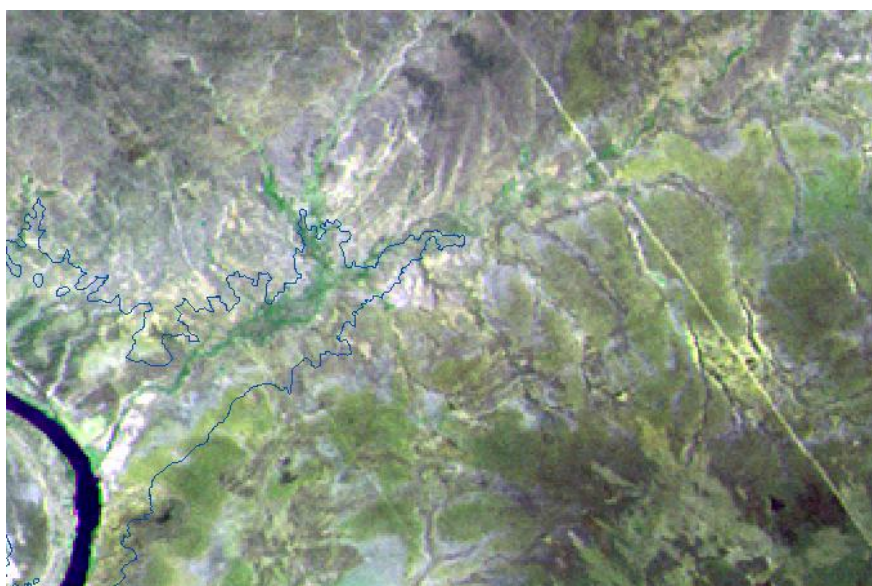
(a) MSS de 22/11/1978 e o contorno do reservatório

A Figura 2 mostra o local em 1978. É possível ver a vegetação em que hoje em dia é o reservatório. Em 1978, perto do canal de transposição (Figura 2(a)), havia vegetação e hoje ainda são visíveis dentro do reservatório, como mostra a Figura 2(e).

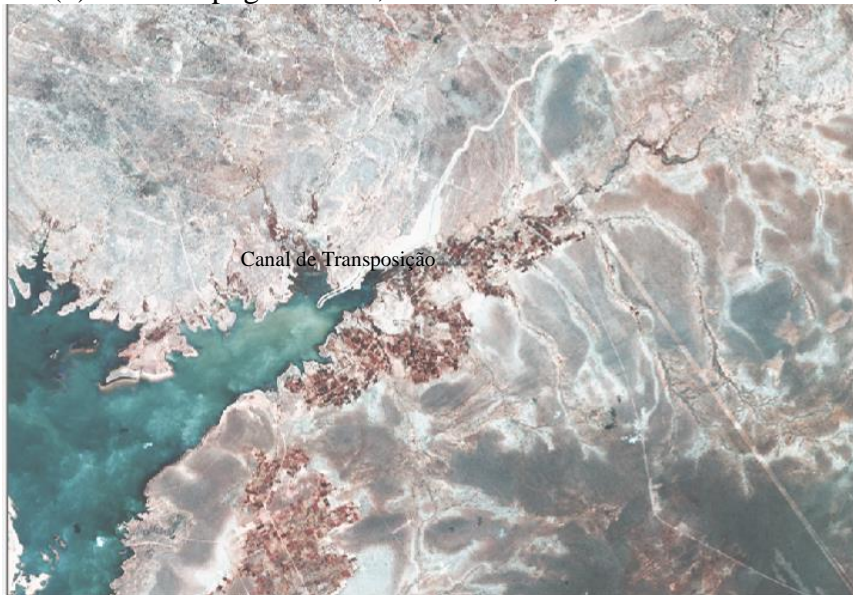
(c) OLI / TIRS 2014/02/01

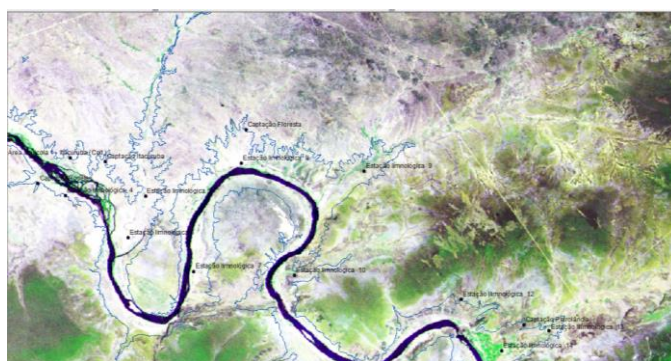
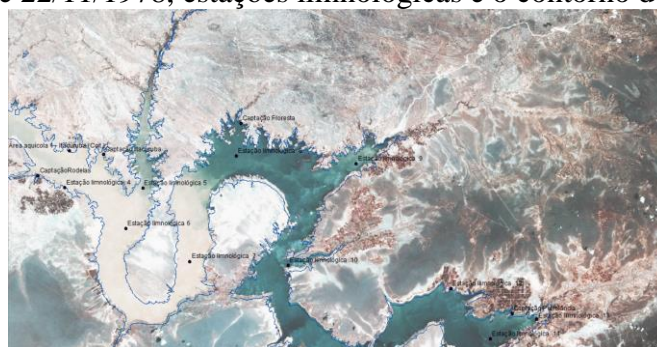
Figura 3. Estações limnológicas plotados nas imagens e o contorno do reservatório.

(a) MSS de 22/11/1978, estações limnológicas e o contorno do reservatório

(b) OLI / TIRS 2014/02/01, estação limnológica e o contorno do reservatório

O mapeamento das áreas com vegetação imersa no reservatório pode ser obtido a partir dos resultados mostrados na Figura 3. Essas áreas de vegetação imersas podem ser melhor avaliadas incluindo-se nesses locais pontos de amostragem para avaliar a qualidade da água. Também pode ser de grande interesse para navegação e pesca, incluir mapeamento dessa vegetação submersa do reservatório.

A Figura 3 mostra os pontos das estações de limnologia superpostos aos layers. Alguns deles estão perto destas regiões com vegetação tais como as estações 9, 10 e 14

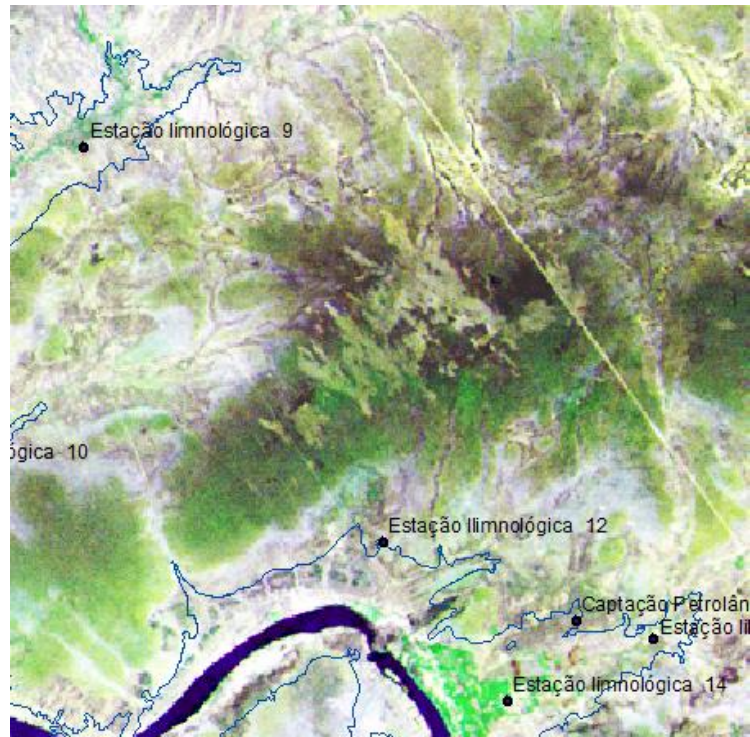
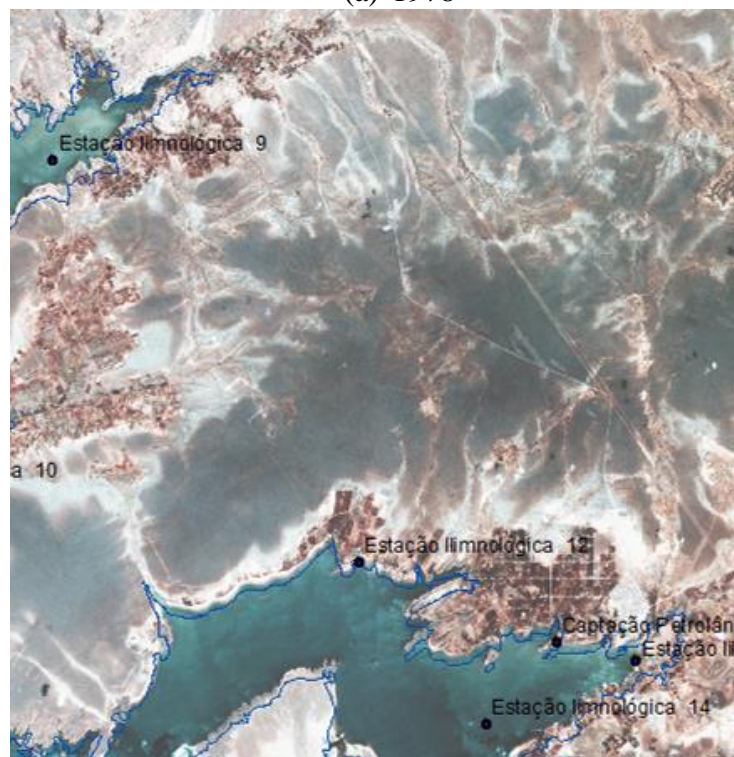
Figura 4. Zoom da figura anterior com Estações 9, 10 e 14 plotados nos layers.

(a) 1978

(b) 2014

(Figura 3 e 4). Observa-se que próximo as estações 9 e 10 existia um vegetação de mata ciliar indicando que, em 1978, riachos que corriam para o rio São Francisco nesses locais (Figura 4(a)). Já para a estação 14 tinha-se uma área de plantio irrigado naquela época. A qualidade da água hoje coletada desses locais podem ser justificadas com o uso e ocupação do solo antes do enchimento do reservatório.

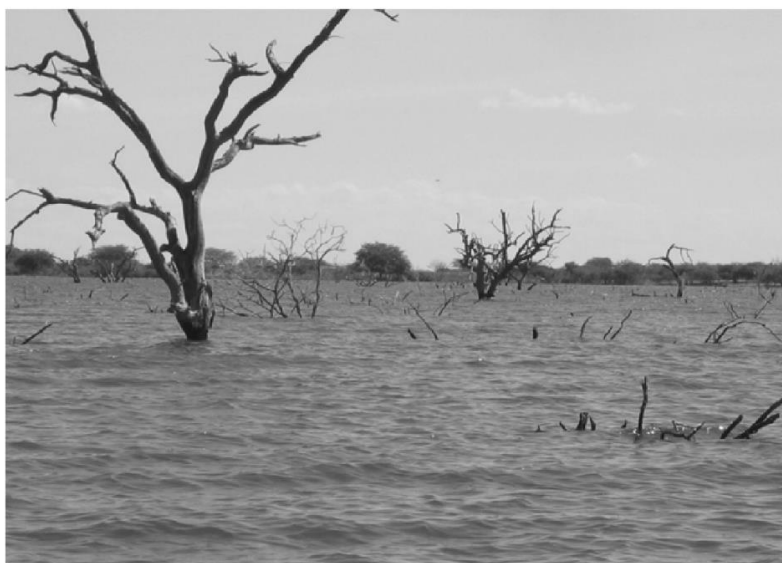
Figura 5. Vegetação remanescente dentro do reservatório de Itaparica.
Fonte: Gunkel (2007)

A Figura 5 mostra a vegetação remanescente dentro do reservatório de Itaparica. Elas podem causar eutrofização das águas do reservatório além de prejudicarem na navegação.
