Veículos Aéreos Não Tripulados como Sensores Remotos Auxiliando na Detecção de Defeitos em Pavimentos

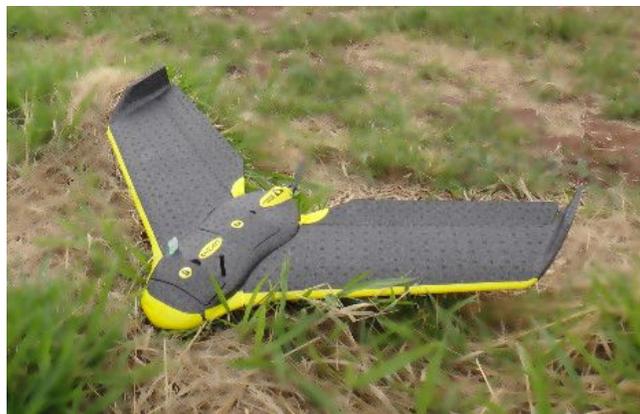
Figura 1. eBee – o VANT utilizado na pesquisa

O eBee é um VANT elétrico, de pequeno porte, e uma das características importante desse equipamento é que ele é lançado a mão e faz o pouso automaticamente, sem auxílio de um piloto em solo.

A primeira, trata da escolha e da definição do tipo mais adequado de VANT a ser utilizado para esse tipo de missão. Nesta etapa, diferentes tipos de VANTs foram avaliados, tanto de asa fixa quanto de asa rotativa, optando-se pelo de asa fixa em detrimento ao de asa rotativa em função das características que vêm ao encontro das necessidades deste tipo de missão de levantamento das condições de conservação das rodovias. O equipamento utilizado nesta pesquisa foi o VANT eBee (SenseFly, 2014), ilustrado na Figura 1.

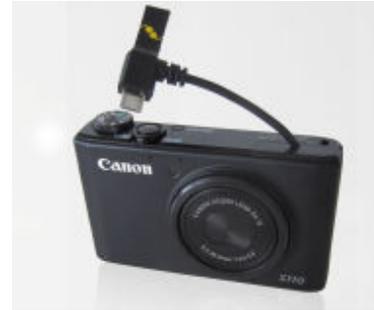
Figura 2. Câmera Canon S110 utilizada para obter as imagens

A aquisição das imagens no VANT eBee foi feita por uma câmera a ele integrada, sendo esta de pequeno formato conforme ilustrado na Figura 2, automática, denominada Canon S110, não métrica, com auto-focagem e ajuste de abertura de velocidade, que é desligado durante a decolagem e o pouso para proteção da câmera.

Camera Canon - S110		
Características Técnicas	Resolução	16 MP
	Lente focal equivalente a 35mm	24mm
	Altitude de voo (4cm/px GSD)	115m
	Sensor de tamanho	7,44X5,58 mm
	Formato da Imagem	JPEG e RAW
	Configuração	Totalmente configurável
	Tempo de voo	40 minutos
	Modelos disponíveis	RGB e NIR
	Aplicações	Todas as aplicações, até as com baixa luminosidade ou com ventos.

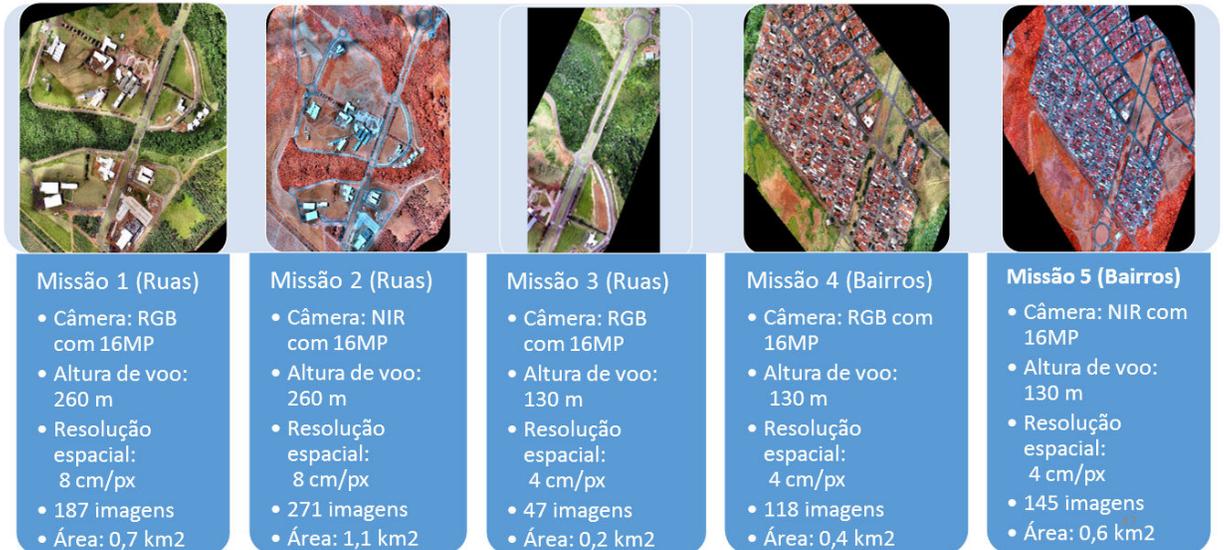
Figura 3. Missões realizadas com o eBee

Na segunda etapa, determina-se as áreas e trechos pavimentados que serão sobrevoadas e a definição dos parâmetros para o planejamento de cada uma das missões de voos com o VANT. Para a validação das próximas etapas, foram selecionadas áreas (amostras) com essas principais características de pavimentos: diferentes tipos de pavimentos, idades, defeitos e camadas de rolamento. Essas áreas são apresentadas por meio de cinco missões realizadas e ilustradas na Figura 3.

Em relação a missão foram definidos alguns parâmetros iniciais para aquisição das imagens, tais como: distância focal 6mm, recobrimento vertical 60%; recobrimento horizontal 70%, tipo de área: *Polygonal*; tipo de missão: Mosaico, resolução: 4cm, altitude de Voo: 130m, velocidade: 10m/s e tempo de aquisição: 7,5s.

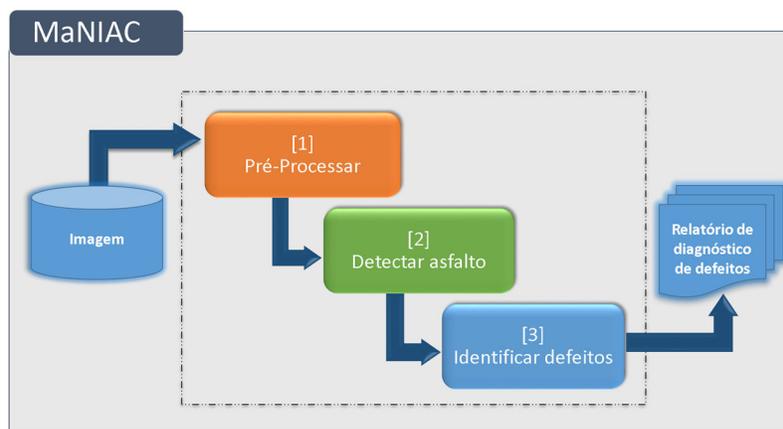
Figura 4. MANIAC-UAV – Macro visão.

Como pode ser observado, a metodologia divide-se basicamente em três processos, o de Pré-Processar, o de Detectar Asfalto e o de Identificar Defeitos. Como entrada tem-se as imagens obtidas por VANTs e como saída o relatório dos defeitos encontrados com base na norma DNIT 005/2003 – TER (DNIT, 2003).

O primeiro passo para que se possa utilizar um conjunto de imagens de alta resolução para auxiliar na identificação automática de defeitos em pavimentos é a especificação de etapas bem definidas. Desse modo, propõem-se uma metodologia, denominada MaNIAC-UAV (*Methodology for Asphalt Automatic Characterization – using Unmanned Aerial Vehicles*), cujo objetivo é permitir que o processo de obtenção da identificação dos defeitos seja feito de modo estruturado e claro. Na Figura 4 é ilustrada uma visão geral da MaNIAC-UAV.

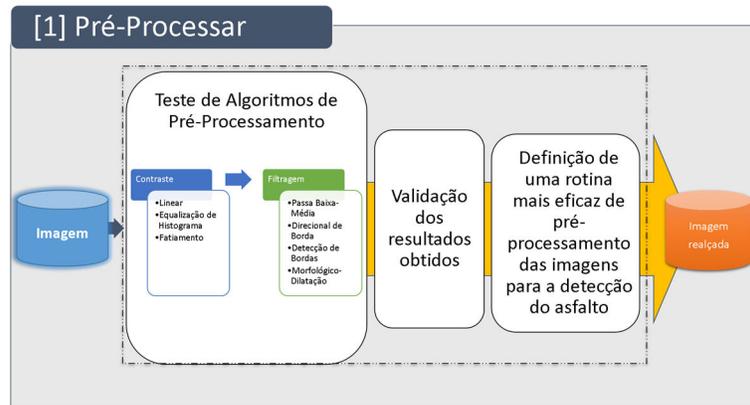
Inicialmente o processo de **Pré-Processar** refere-se ao processamento inicial dos dados brutos que permite a calibração radiométrica da imagem, a correção de distorções geométricas e a remoção de ruído. Com esse pré-processamento objetiva-se melhorar a qualidade da imagem, permitindo que os objetos presentes na imagem sejam melhor discriminados. Um detalhamento deste processo é apresentado na Figura 5.

Figura 5. – Detalhamento do processo Pré-Processar

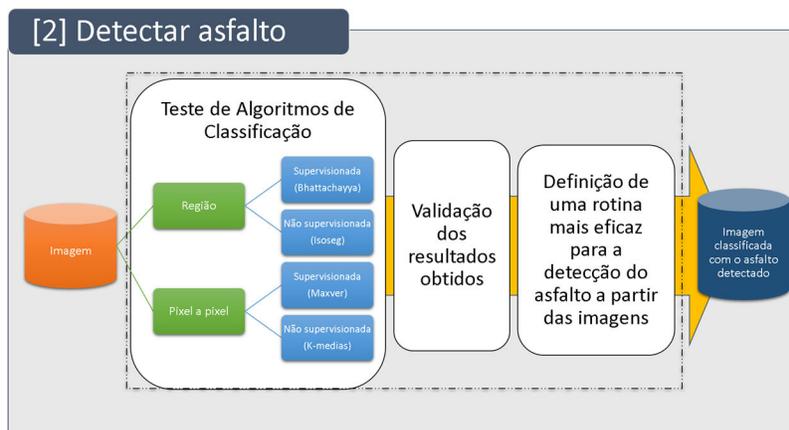
O segundo processo, **Detectar Asfalto**, tem como objetivo a classificação das imagens obtidas. Essa classificação é feita por meio de SIG (Sistema de Informações Geográficas). Nesse

SIG são testados métodos de classificação automática que representem com maior fidedignidade os ambientes diversificados (classes de uso) que são visualmente detectados nas fotografias aéreas (rodovias e não rodovias). O SIG que está sendo atualmente avaliado é o SPRING (INPE, 2004).

Para haver uma referência, de uma classificação considerada ideal, para posterior comparação com os testes realizados, as fotos aéreas também são classificadas por fotointerpretação. Um detalhamento dos sub-processos do processo de Detectar Asfalto é ilustrado na Figura 6.

Figura 6. Detalhamento do processo Detectar Asfalto

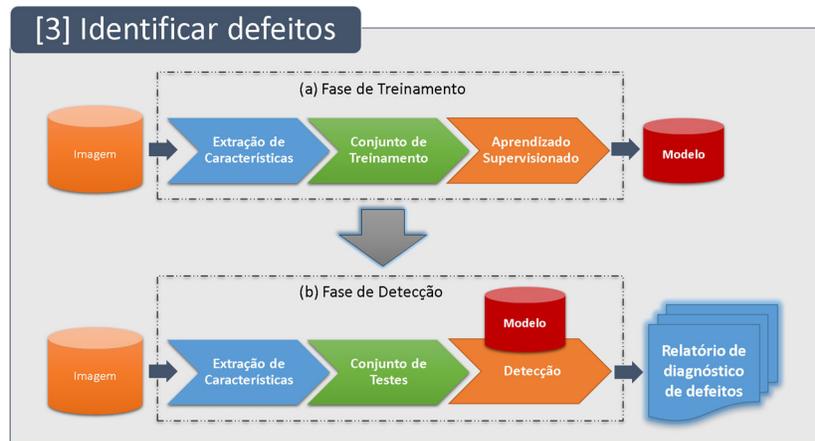
O resultado de saída deste processo são as imagens classificadas. Essas imagens serão então divididas a fim de que se possa fazer uso da *Machine Learning* para a identificação automática dos defeitos encontrados nas imagens. Desse modo, o processo Identificar Defeito deverá fazer uso de dois conjuntos de dados: um conjunto será utilizado como conjunto de treinamento, e a partir dos resultados obtidos as demais imagens podem entrar como conjuntos

para teste. A partir de então obtém-se o relatório com os defeitos identificados nas imagens informadas.

Figura 7. Detalhamento do processo Identificar Defeito

O detalhamento do processo de Identificar Defeito é ilustrada na Figura 7.

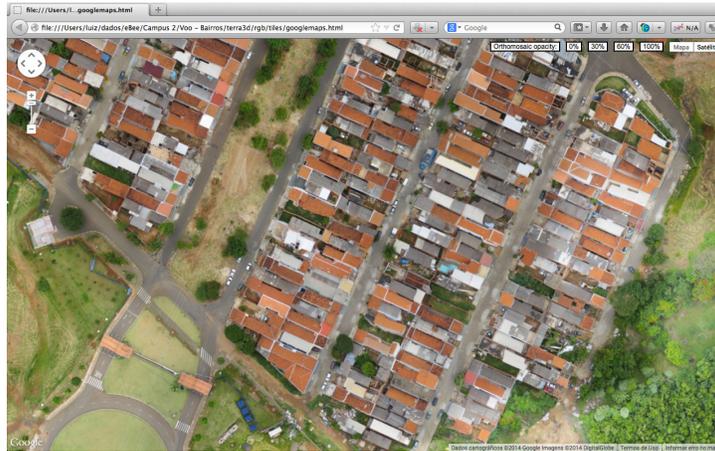
Nas Figuras 8 é ilustrada imagem obtida em área de maior densidade populacional respectivamente. É possível observar que na área com maior densidade populacional a identificação do pavimento apresenta um desafio maior quando comparada a imagem com menor densidade. Isso se deve ao fato da presença não só de vegetação mas também de construções nessa área por se tratar de uma área urbana. Desse modo há muito concreto entre outros materiais, o que impõe um desafio maior no processo de caracterização.

Figura 8 – Imagem de uma área urbana com alta densidade populacional.

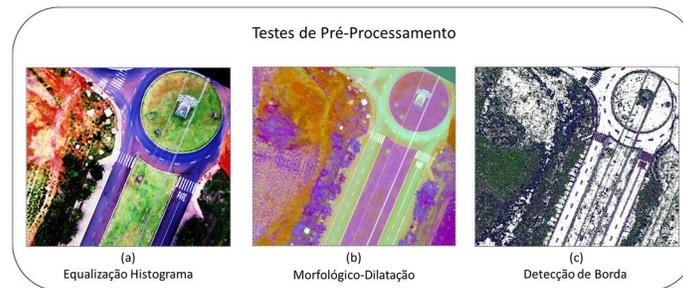
O primeiro passo executado foi o de pré-processamento da imagem. Foram utilizados os métodos de Equalização do Histograma, o de Dilatação e o de Detecção de bordas, ilustrados na Figura 9a, 9b e 9c respectivamente.

Figura 9 – Pré-processamento da imagem para permitir realce das áreas de interesse. (a) Equalização do Histograma; (b) método morfológico de Dilatação; (c) método de Detecção de Borda.

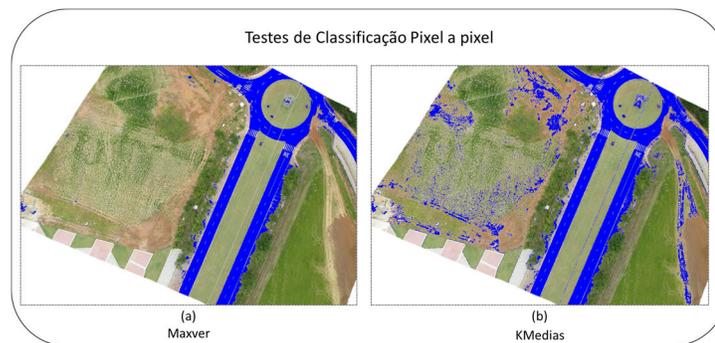
A comparação entre o método supervisionado e não-supervisionado é ilustrada na Figura 10.

Figura 10 – Classificação pixel a pixel. (a) Método MaxVer – classificação supervisionada; (b) KMedias – classificação não-supervisionada.

No processo de classificação não supervisionada por pixel a pixel, no SIG SPRING, a fotografia aérea utilizada foi carregada no formato de coloração monocromática e a classificação

foi gerada no menu contraste com operação linear, utilizando fatiamento normal e a quantidade de classes foi escolhida na opção fatias.

Já no processo de classificação supervisionado pixel a pixel no mesmo programa, foram extraídas amostras da superfície asfáltica e posteriormente analisadas para eliminar as confusões geradas durante o treinamento. Em seguida, foi escolhido o algoritmo MAXVER (Máxima Verossimilhança), que classifica a imagem por pixels, analisando-os isoladamente e mapeando-os para uma classe baseada no seu valor.
