Diagnóstico de passivos ambientais para projetos de recuperação de áreas de preservação permanente utilizando técnicas de geoprocessamento e sensoriamento remoto na região sudeste do Pará

Raphael de Souza Vale¹
Raimunda Queiroz de Mello¹
Sâmia Sena da Silva¹
Edenise Garcia¹

¹The Nature Conservancy
66035-170 – Belem – PA, Brasil
rvale@tnc.org

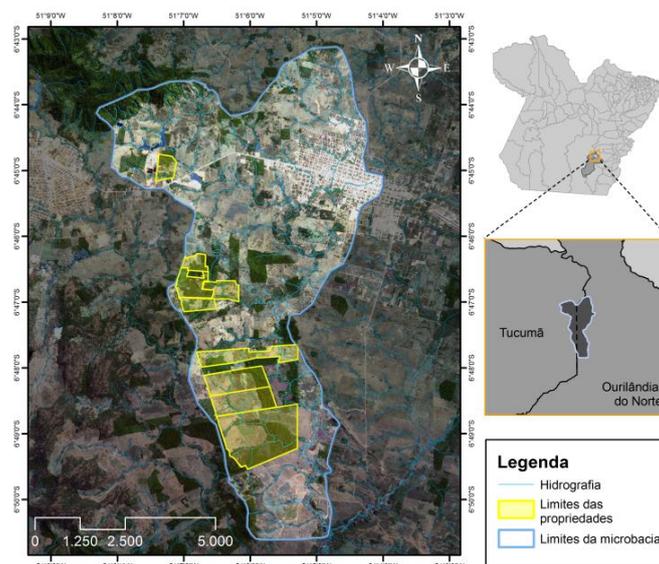
Figura 1 – Limite da microbacia Nascente do Águas Claras e propriedades selecionadas.

O presente estudo compreendeu nove propriedades rurais localizadas na microbacia Nascente do Águas Claras, na divisa dos municípios de Tucumã e Ourilândia do Norte, no estado do Pará (Figura 1). A bacia compreende uma área de 5.543 ha, dos quais 774 ha correspondem à área total de propriedades diagnosticadas.

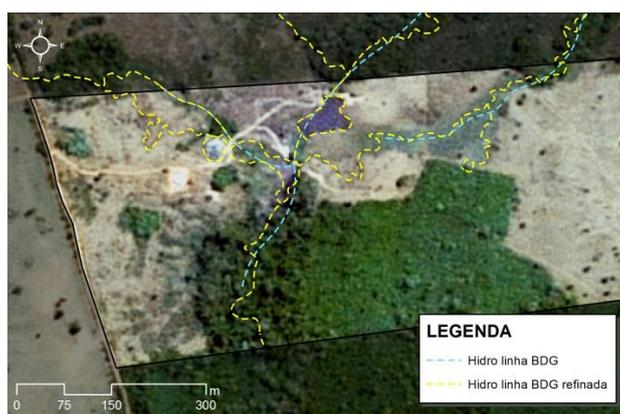
Figura 2 – Hidrografia unifilar refinada em escala 1:5000

Pelo fato de um PRADA requerer a precisão necessária para permitir um diagnóstico realista em escala de propriedade, e no intuito de minimizar custos e perdas ambientais no projeto de recomposição e de otimizar o processo posterior de validação de campo, foi realizado um refinamento da base digital de 1:10.000 para uma escala de 1:5.000. O refinamento foi realizado a partir de imagens SPOT 5 de 2,5 m em escala para todas as feições da base digital. Para hidrografia unifilar (Figura 2), foram também utilizados dados de altimetria e de forma de terreno Topodata. A partir do refinamento da base de hidrografia unifilar e análise do fluxo, foram gerados novamente os pontos referentes às nascentes.

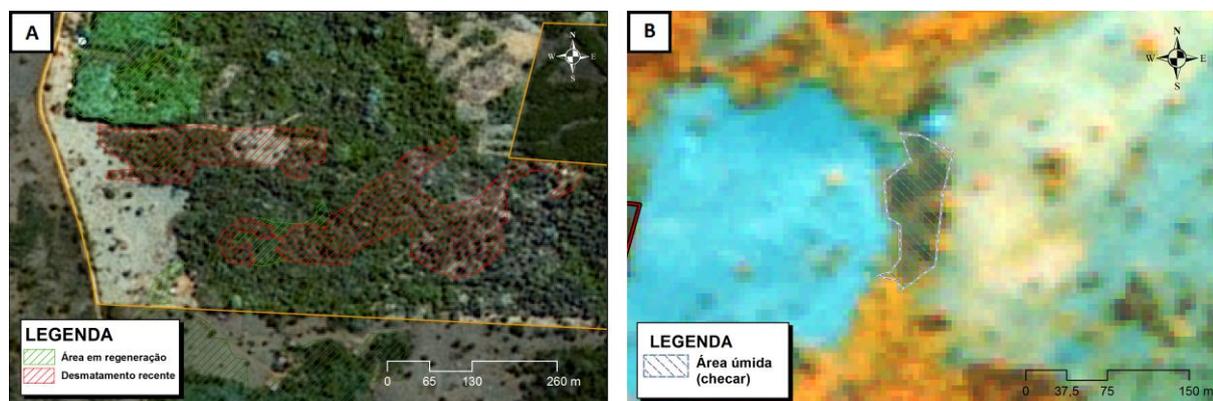
Figura 3. Inserção de áreas para verificação no mapa de campo. A: Áreas abertas recentemente (vermelho) e áreas em regeneração (verde); B: Áreas úmidas para checagem identificadas a partir de imagem RapidEye (R5G4B3)

Para o mapa de campo, foi utilizada a imagem SPOT 5 de 2008 como plano de fundo, devido a sua alta resolução espacial, para facilitar a navegação e a localização em campo. No entanto, foi necessário fazer atualizações em relação à cobertura e uso do solo, sinalizando novas áreas abertas (possíveis novos desmatamentos) e áreas em regeneração a serem checadas (Figura 3A e 3B). Essas áreas foram vetorizadas a partir da análise da imagem

Foram também identificadas, a partir de imagens RapidEye, por meio da composição R5G4B3 (Figura 3B), áreas com possível ocorrência de solos hidromórficos (brejos e campos úmidos), caracterizados por manchas de cor escurecida próxima a áreas com hidrografia. Essas áreas foram vetorizadas e adicionadas aos mapas de campo.

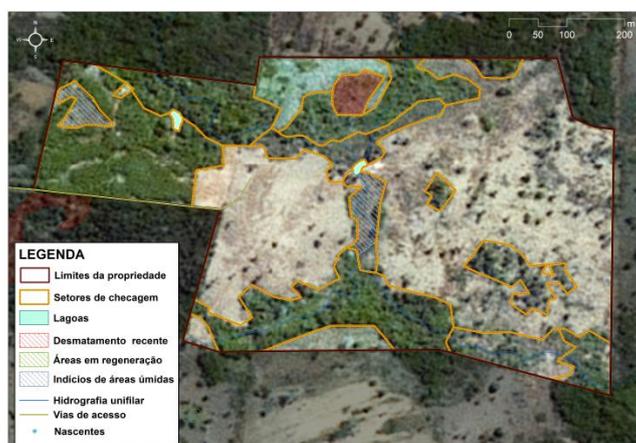
Figura 4 – Setorização de propriedade em unidades de checagem.

Posteriormente, foi realizada a setorização da propriedade em unidades de checagem (UC), agrupando feições com propriedades espaciais e espectrais afins (Figura 4).

A partir da setorização da propriedade, foram classificadas em laboratório as seguintes UC: porções maiores de floresta nativa (sem alterações ao longo dos anos); feições de infraestrutura detectáveis; áreas de difícil acesso (como afloramentos rochosos) e cuja localização pôde ser inferida (florestas ao longo de hidrografia mapeada em floresta fechada).

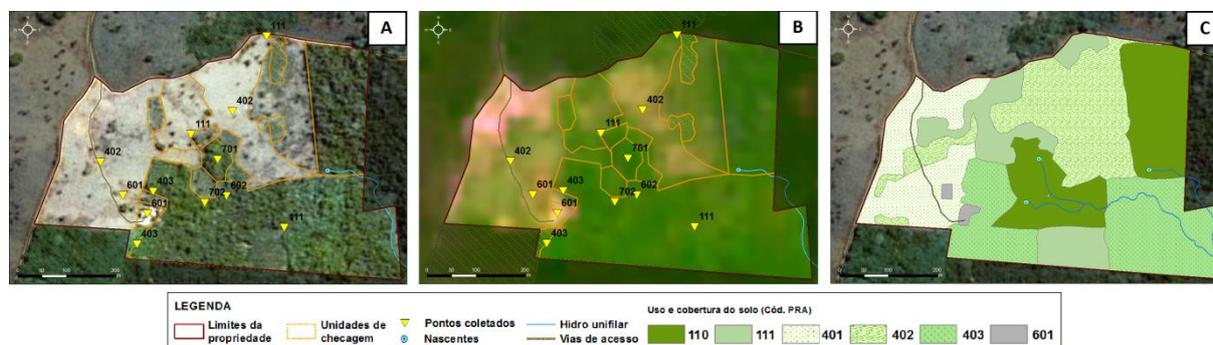
Figura 5. A. Pontos coletados em campo (códigos e legenda de cobertura e uso do solo segundo o PRA) sobre imagem SPOT 5 (2008); B. Pontos coletados em campo sobre imagem Landsat 8 (2014); C: Uso e cobertura do solo refinado.

Os pontos coletados via GPS foram extraídos com o uso do software *Trackmaker* e convertidos para o formato *ESRI shapefile*. O tratamento dos dados e geração dos diagnósticos foi realizado no Software ArcGIS 10.0. As planilhas de campo foram digitalizadas e seus atributos foram associados aos pontos coletados em campo por meio da ferramenta *join*. A partir dos pontos coletados e da análise das imagens SPOT 5 Pan de 2,5 m (Figura 5.a) e Landsat 8 Pan de 15 m (Figura 5.b), foi possível realizar a vetorização dos contornos da cobertura e uso do solo e aplicar as informações coletadas em campo para gerar o mapa de uso e cobertura do solo segundo a legenda do PRA (Figura 5.c).

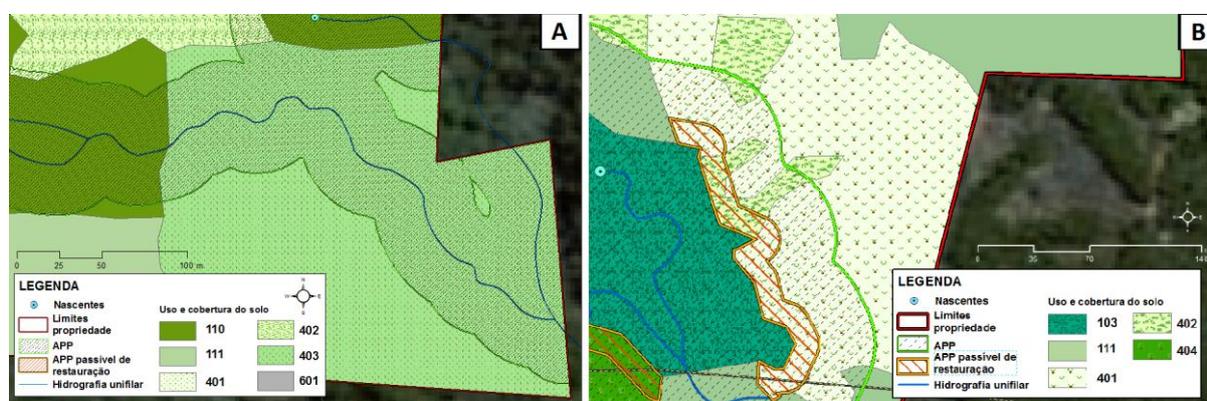
Figura 6. A: APP total (a partir de hidrografia unifilar e nascentes) e APP passível de restauração ocupada por cultura bianual (403); B: APP total (floresta sobre solo encharcado [103]) e APP passível de restauração ocupada por diferentes tipos de pasto [401 e 402].

Para as propriedades sem desmatamento após o marco foram gerados *buffers* das feições geradoras de APP conforme as dimensões estabelecidas pelas disposições transitórias do código, considerando a área total das propriedades e o equivalente em módulos fiscais (nestes municípios, o módulo fiscal é equivalente a 75 ha). Foi realizado o cruzamento das faixas de APP (disposições transitórias) com as feições de uso e cobertura do solo antropizadas sem remanescente florestal, obtendo assim a área total de APP passível de restauração (Figura 6.a e 6.b). O restante da APP foi classificado em dois grupos: APP conservada (com remanescente florestal) e área consolidada em APP (APP antropizada sem remanescente florestal fora da faixa de APP passível de restauração).
