Identificação das áreas construídas irregularmente nas falésias da APA Tambaba — Litoral Sul do Estado da Paraíba utilizando imagem de satélite

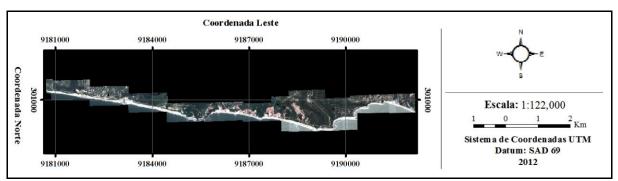
Figura 2. Carta Imagem do Litoral da APA Tambaba de 2012.

O georreferenciamento da imagem de 2012 resultou na Carta Imagem do Litoral da APA Tambaba de 2012 (Figura 2).

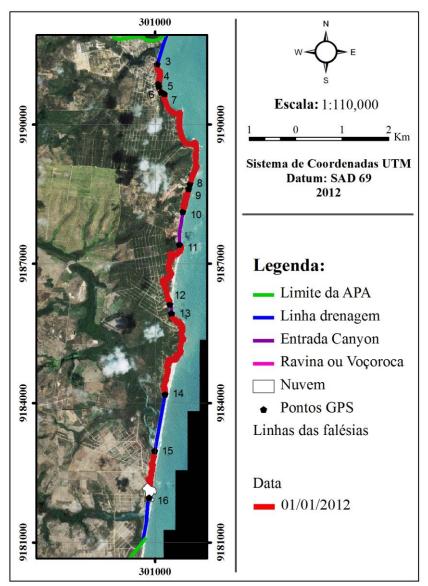
Figura 3. Mapa contendo as delimitações das feições encontradas na costa da APA Tambaba e os pontos de GPS colhidos nas visitas de campo.

Com a realização do levantamento de campo e a imagem obtida por Sensoriamento Remoto foi possível identificar as características do relevo da área de estudo. A Figura 3 mostra as feições identificadas e a linha da falésia no ano de 2012.

A delimitação das linhas das falésias foi realizada após visitas em campo. Foram identificadas as áreas, dentro dos limites da APA Tambaba, que não tem falésias. Estas áreas foram definidas como linha de drenagem, entrada do *canyon*, ravinas ou voçorocas. Para a delimitação foi utilizado um GPS de Navegação para coletar pontos que indicam o início e o fim dessas áreas. E consequentemente estes pontos também indicam o início e o fim das falésias. Após a coleta de pontos realizada em campo, as áreas foram identificadas na imagem do *Quickbird*. Foi realizada a interpretação visual da imagem e através da vetorização se delimitou a linha de ruptura do relevo de cada falésia.

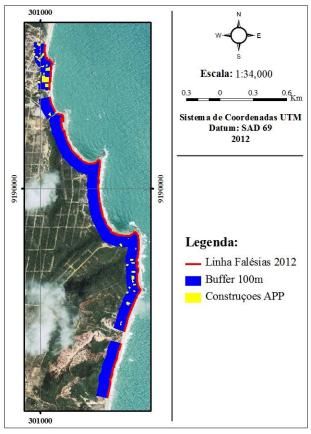
Figura 4. Mapa contendo a linha das falésias de 2005, o *buffer* de 100m correspondente a APP e as construções dentro da APP.

O tamanho da área que compreende a APP relatada neste trabalho é de 770.701,82 m². Já a área construída dentro da APP corresponde a 22.818,91 m² (Figura 4). Assim, a área ocupada irregularmente equivale a aproximadamente 3% da área total da APP. Como esta região está em constante crescimento turístico, é importante que os órgãos de gestão realizem fiscalizações periódicas para combater irregularidades que degradam essas áreas de falésia.

Ao comparar a área ocupada com empreendimentos regulares temos que, área total construída dentro do limite de preservação corresponde a aproximadamente 38 lotes medindo o tamanho uniforme de 20x30m. Se todos os lotes estivessem construídos enfileirados na borda da APP se teria aproximadamente 760m a menos de extensão.

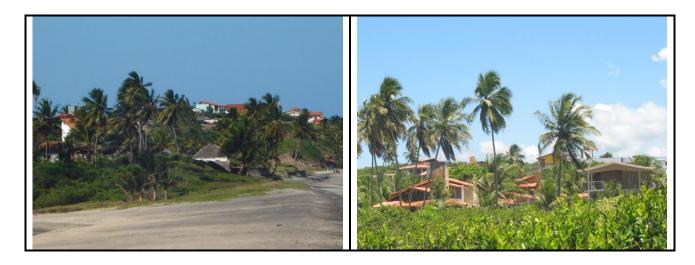
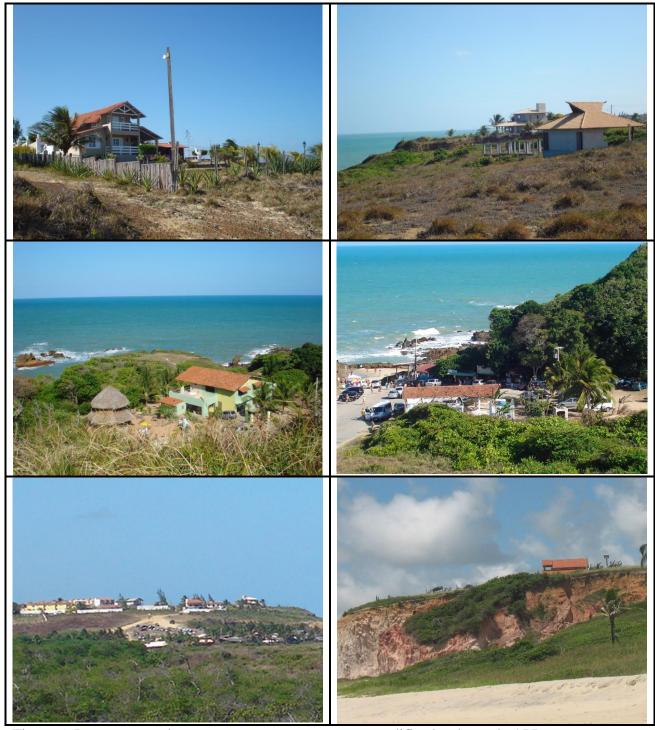
Figura 5. Imagens com áreas que apresentam construções edificadas dento da APP.

Na figura 5 são expostas fotografias retiradas nas áreas que apresentam construções edificadas dentro da APP.
